事故概要

設備 6番レギュラータンク容量10,000ℓ （図面1参照）

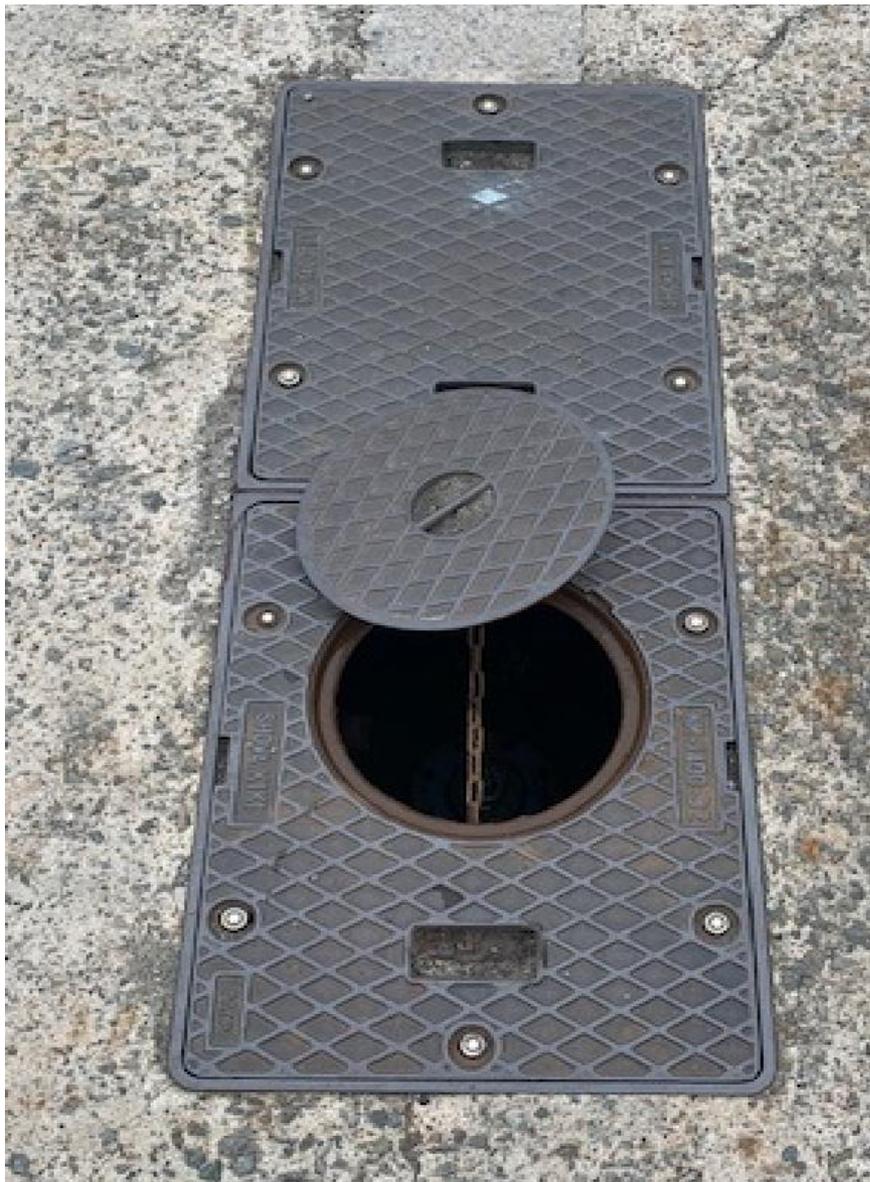
図面2

原因① マンホールパッキン劣化による雨水がタンク上部に堆積。
（図面2参照）

原因：

マンホール（丸型四角型）
のパッキンの劣化等により、
タンク上部に雨水が堆積し
タンク内に水が混入

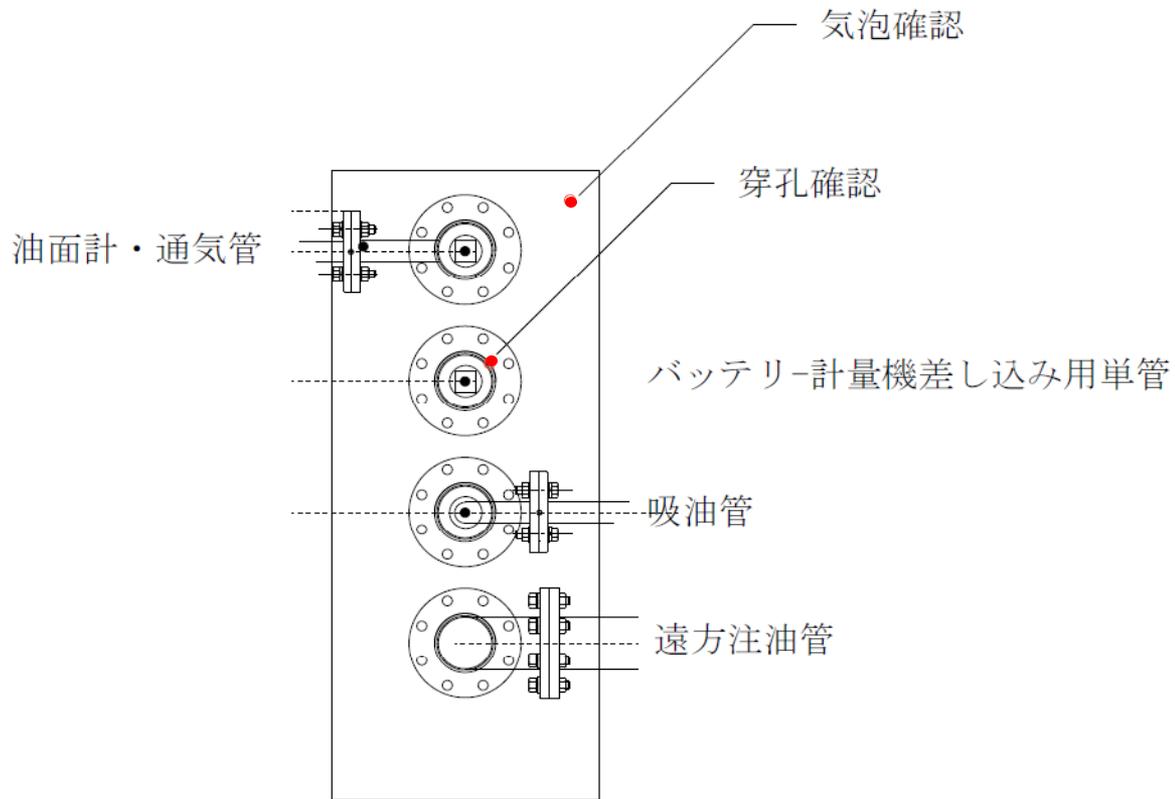
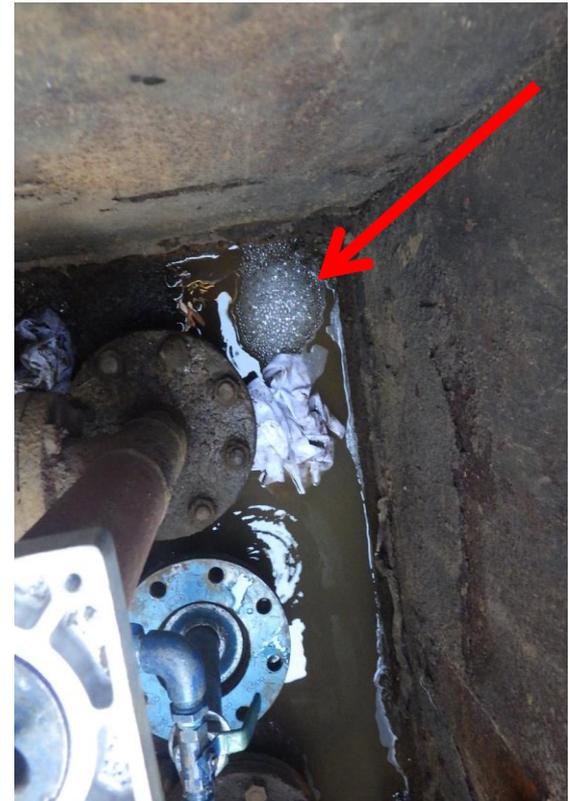
図面3

原因② タンク上部1カ所 （図面3参照）
吸油管1カ所 （図面4参照）
計2カ所の穿孔により雨水約70ℓがタンク内に侵入

処置 3月16日 計量機分解清掃 6番タンク吸油管切り離し
3月17日 計量機より燃料油サンプル採取
3月19日 全燃料タンク機密検査
